SMD-70 防錆効果実験

○ 開始日：平成28年2月10日

場所：埼玉県川越市

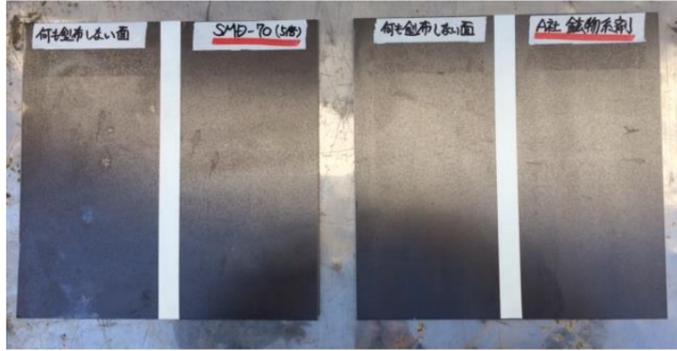
鉄板を2枚用意し、SMD-70(5倍希釈液)と鉍物油系剥離剤を塗布。

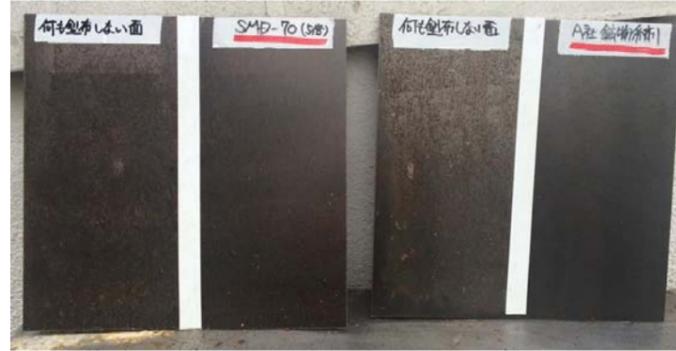
○ 経過観察①：平成28年2月23日

何も塗布しない面に錆が発生し始めた。

SMD-70(5倍希釈液)を塗布した面と鉍物油系剥離剤を塗布した面は変化なし。

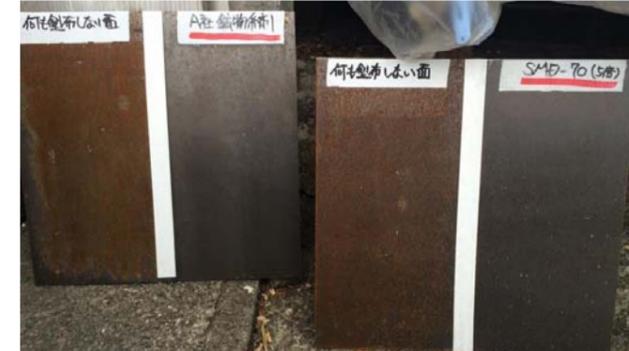
○ 経過観察②：平成28年3月23日

鉍物油系剥離剤を塗布した面に錆が発生し始めた。

SMD-70(5倍希釈液)を塗布した面は変化なし。

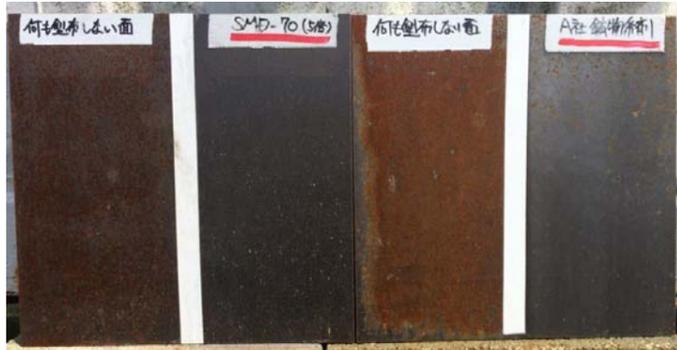
○ 経過観察③：平成28年4月6日

鉍物油系剥離剤を塗布した面の広範囲に錆が発生し始めた。

SMD-70(5倍希釈液)を塗布した面は変化なし。

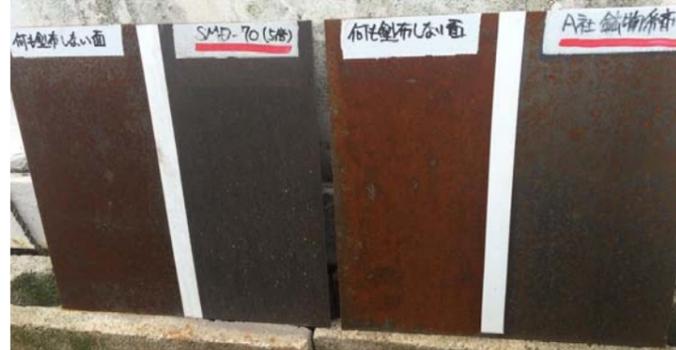
○ 経過観察④：平成28年5月6日

鉍物油系剥離剤を塗布した面の全体に錆が発生している。

SMD-70(5倍希釈液)を塗布した面は変化なし。

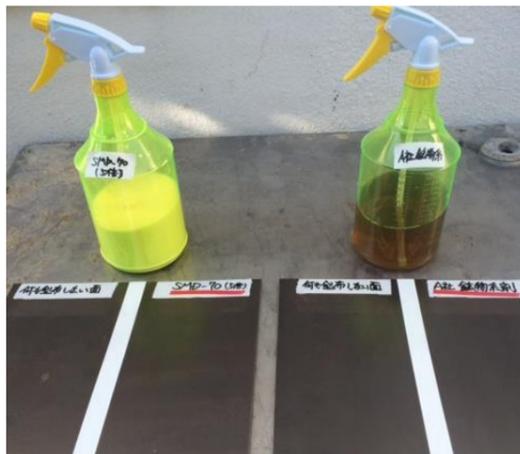
○ 剥離剤塗布前

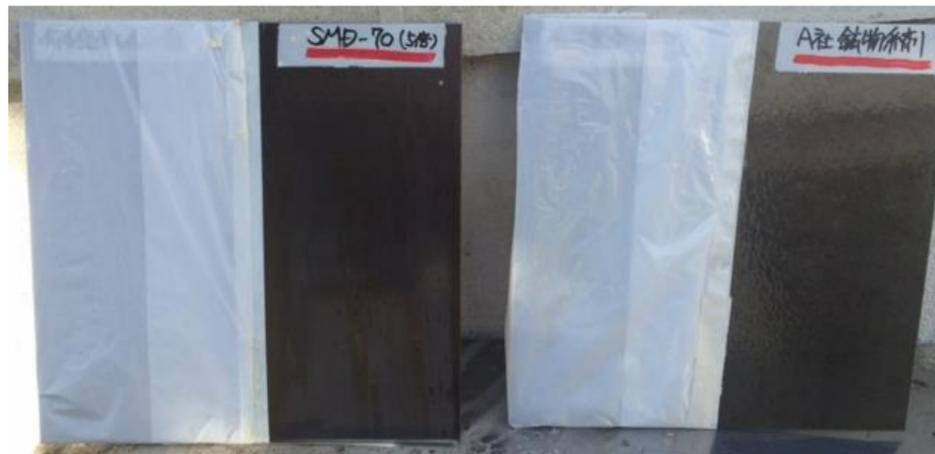
○ 剥離剤塗布直後

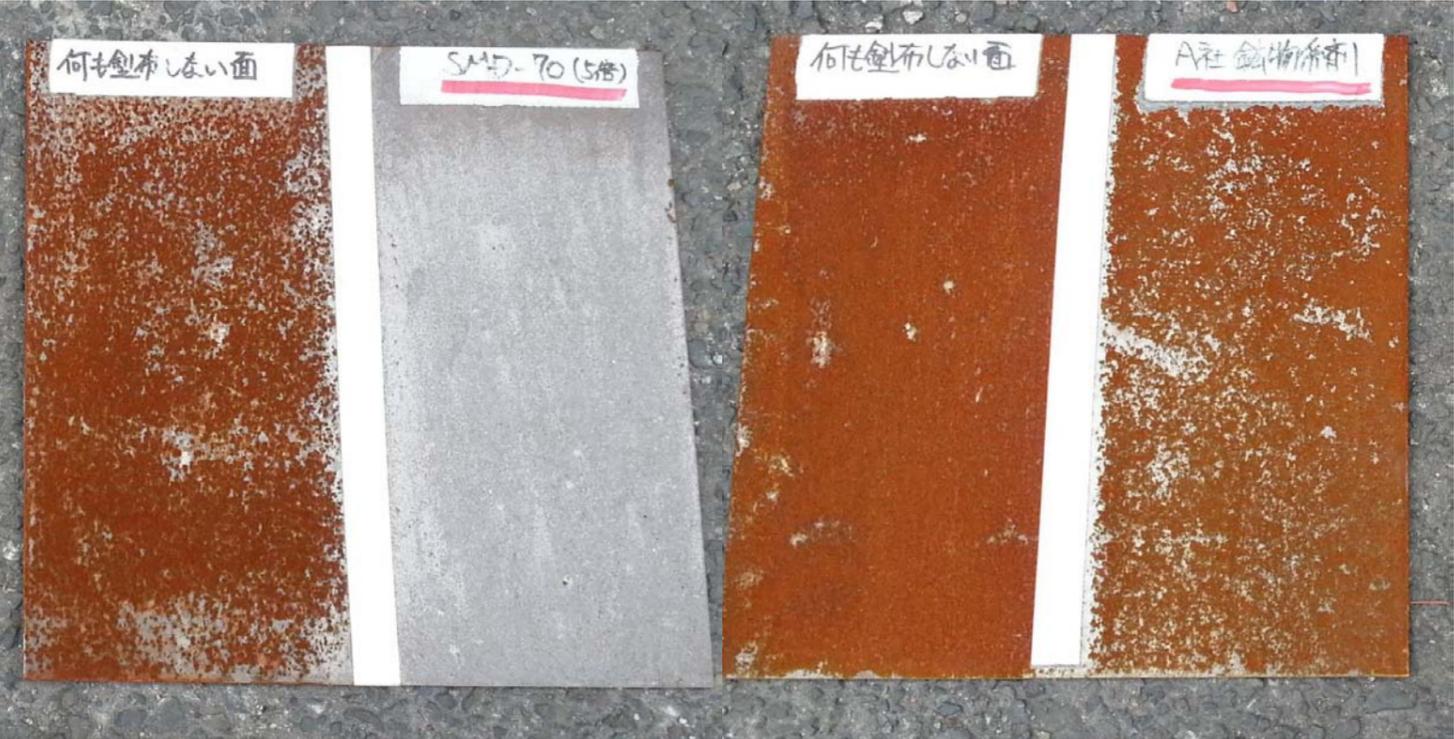
○ 平成28年6月9日

4か月後
